## TURISMO Y PATRIMONIO

#### RECINTO AMURALLADO ENTORNO DE LA IGLESIA Y TORREÓN

##### EL TORREÓN

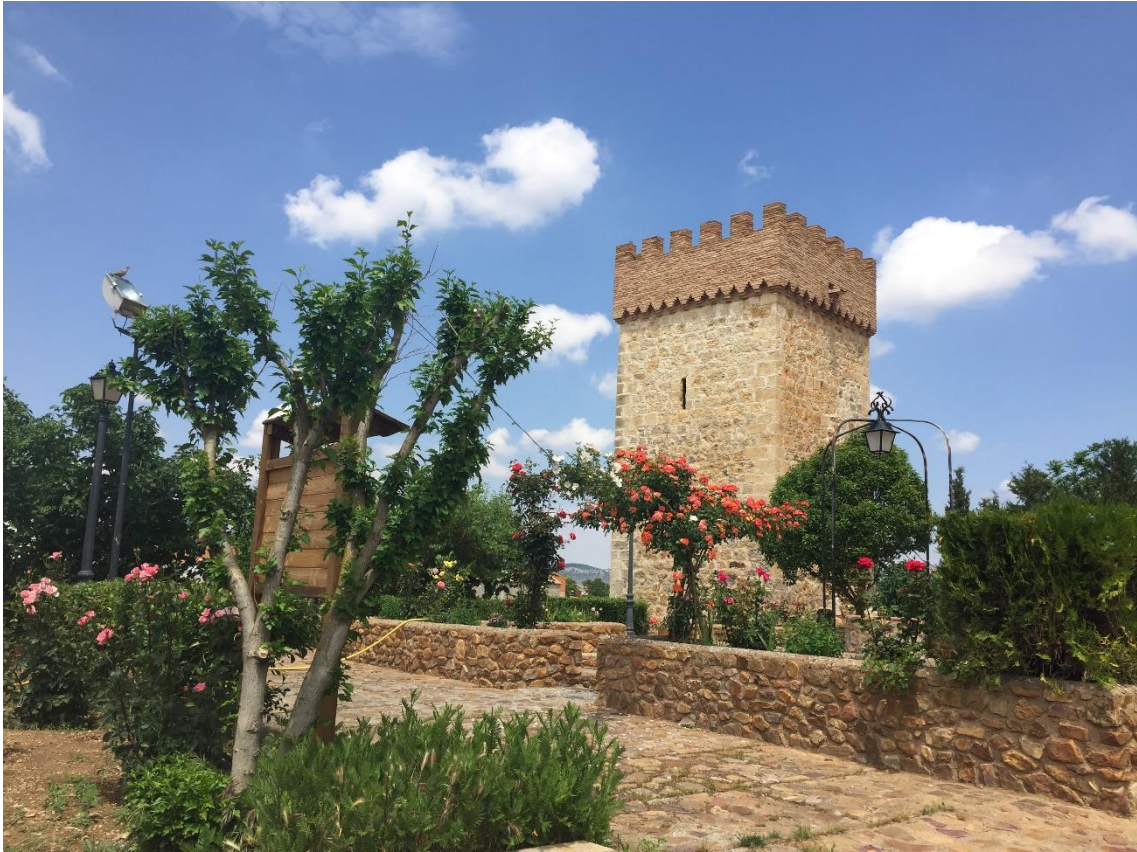
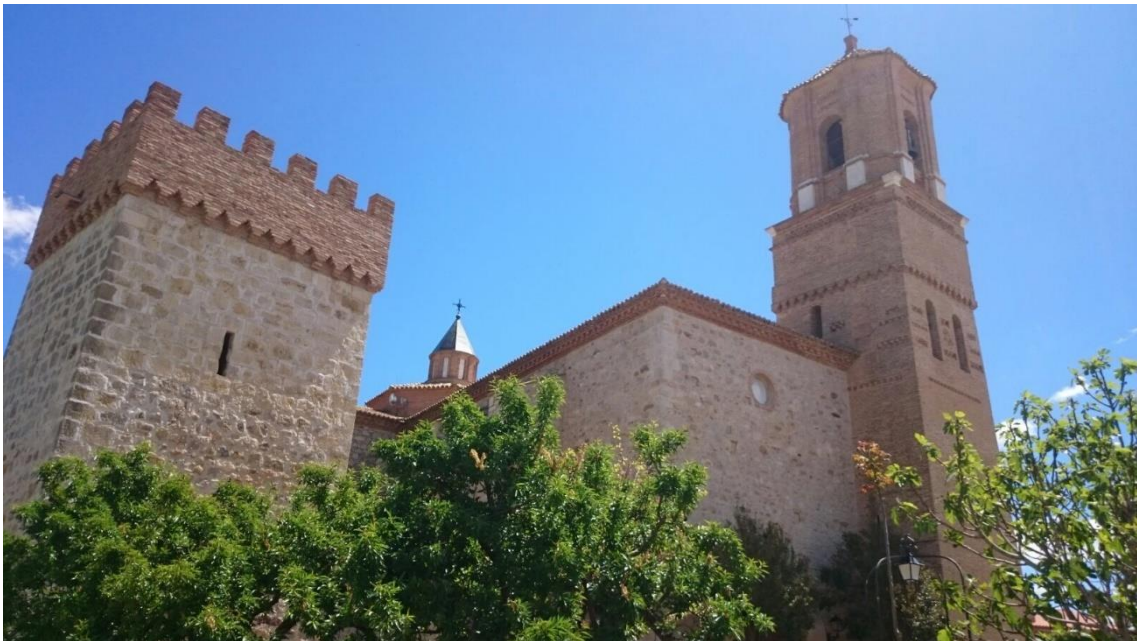
La torre presenta una planta casi cuadrada, de unos 5,50 por 5,20 metros de lado. En altura alcanzaba, antes de su restauración, prácticamente los 9 metros, aunque se encontraba rebajada. Construida en piedra con aparejo de buena sillería, probablemente por canteros darocenses, su tosca fábrica indica que fue levantada con celeridad.

Al exterior presenta en sus caras estrechas saeteras con gran abocinamiento y gracias a la intervención llevada a cabo se ha recuperado el remate almenado. La torre estaba estructurada en dos plantas, disposición que también se ha recuperado con la restauración, a las que se accedía por una escalera adosada al muro. Ambas estancias estaban cubiertas por bóveda de medio cañón.

Lo que hoy podemos contemplar en Villarreal de Huerva son los restos del recinto refugio que rodearía la iglesia de San Miguel, vestigios que están formados además de por la torre defensiva, por los restos de muralla que discurren paralelamente al muro norte de la iglesia. El recinto se asienta en las inmediaciones de la aldea, en un pequeño altozano, ya que como hemos señalado anteriormente podemos considerar este tipo de torres como torres de vigía, puntos de comunicación visual entre los pueblos, de ahí que se buscase su ubicación en alto.
